## 下顎の親知らずの抜歯

# 下顎の親知らずの抜歯例 20代女性

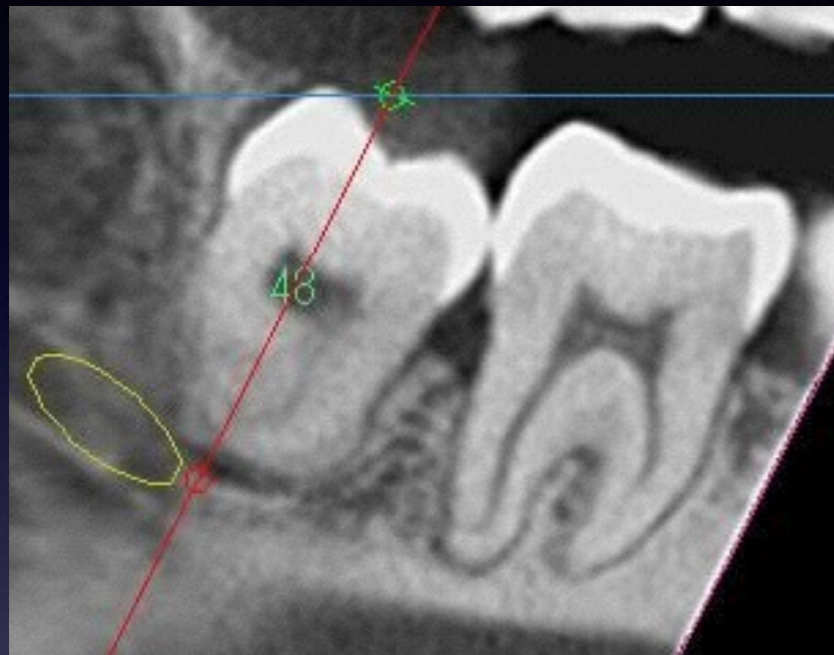
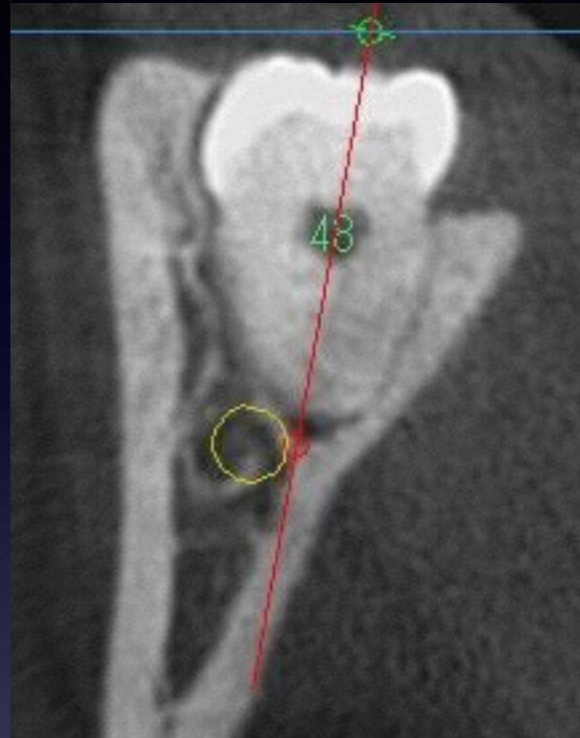
CT画像は様々な方向からの診断が可能です。

頬側から

前方から

舌側から

黄色の部分の下顎管で、根の先端付近にあります。  
根の先の形は二股や曲がっていないことがわかります。

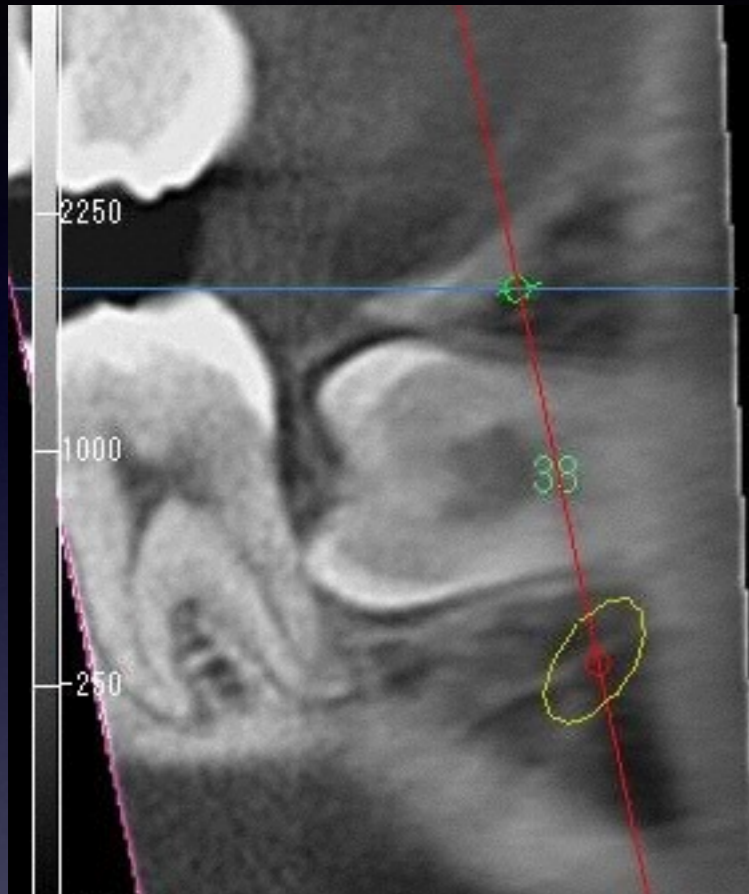
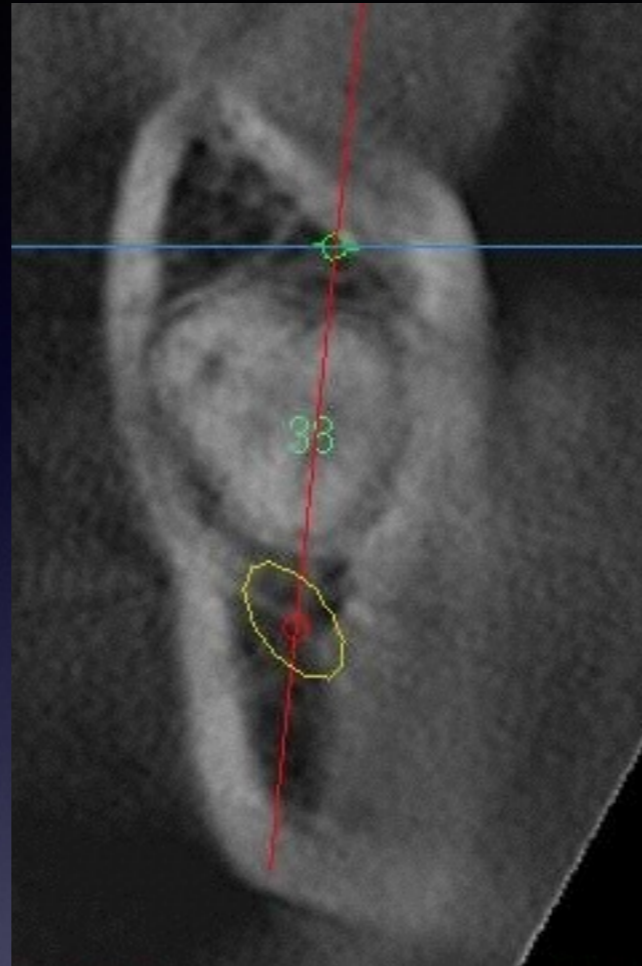
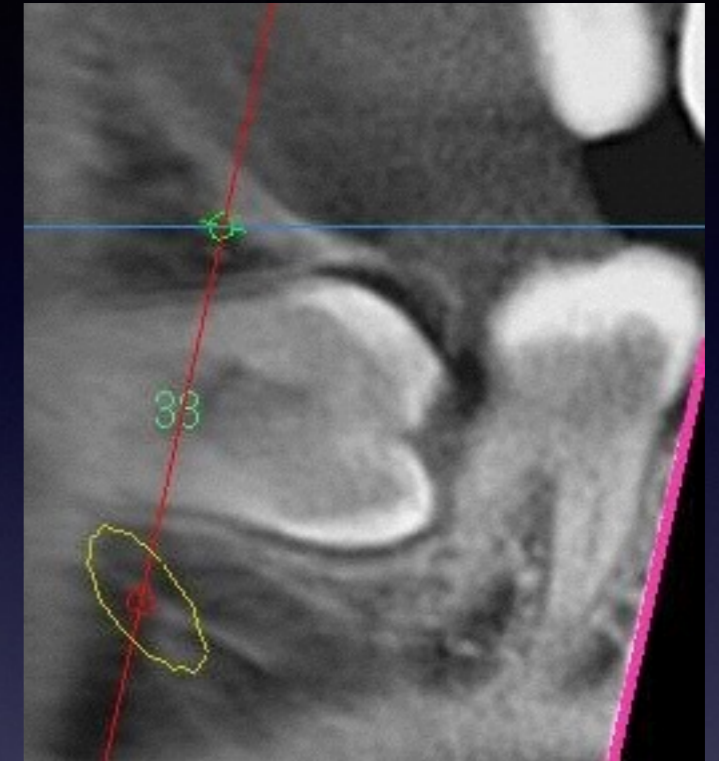
# 左下親知らずのCT画像

頬側から

前方から

舌側から

ほぼ全部が水平的に骨の中に埋まっていて、手前の歯の根に近接しています。根の先端部は下顎管に非常に近いところにあります。

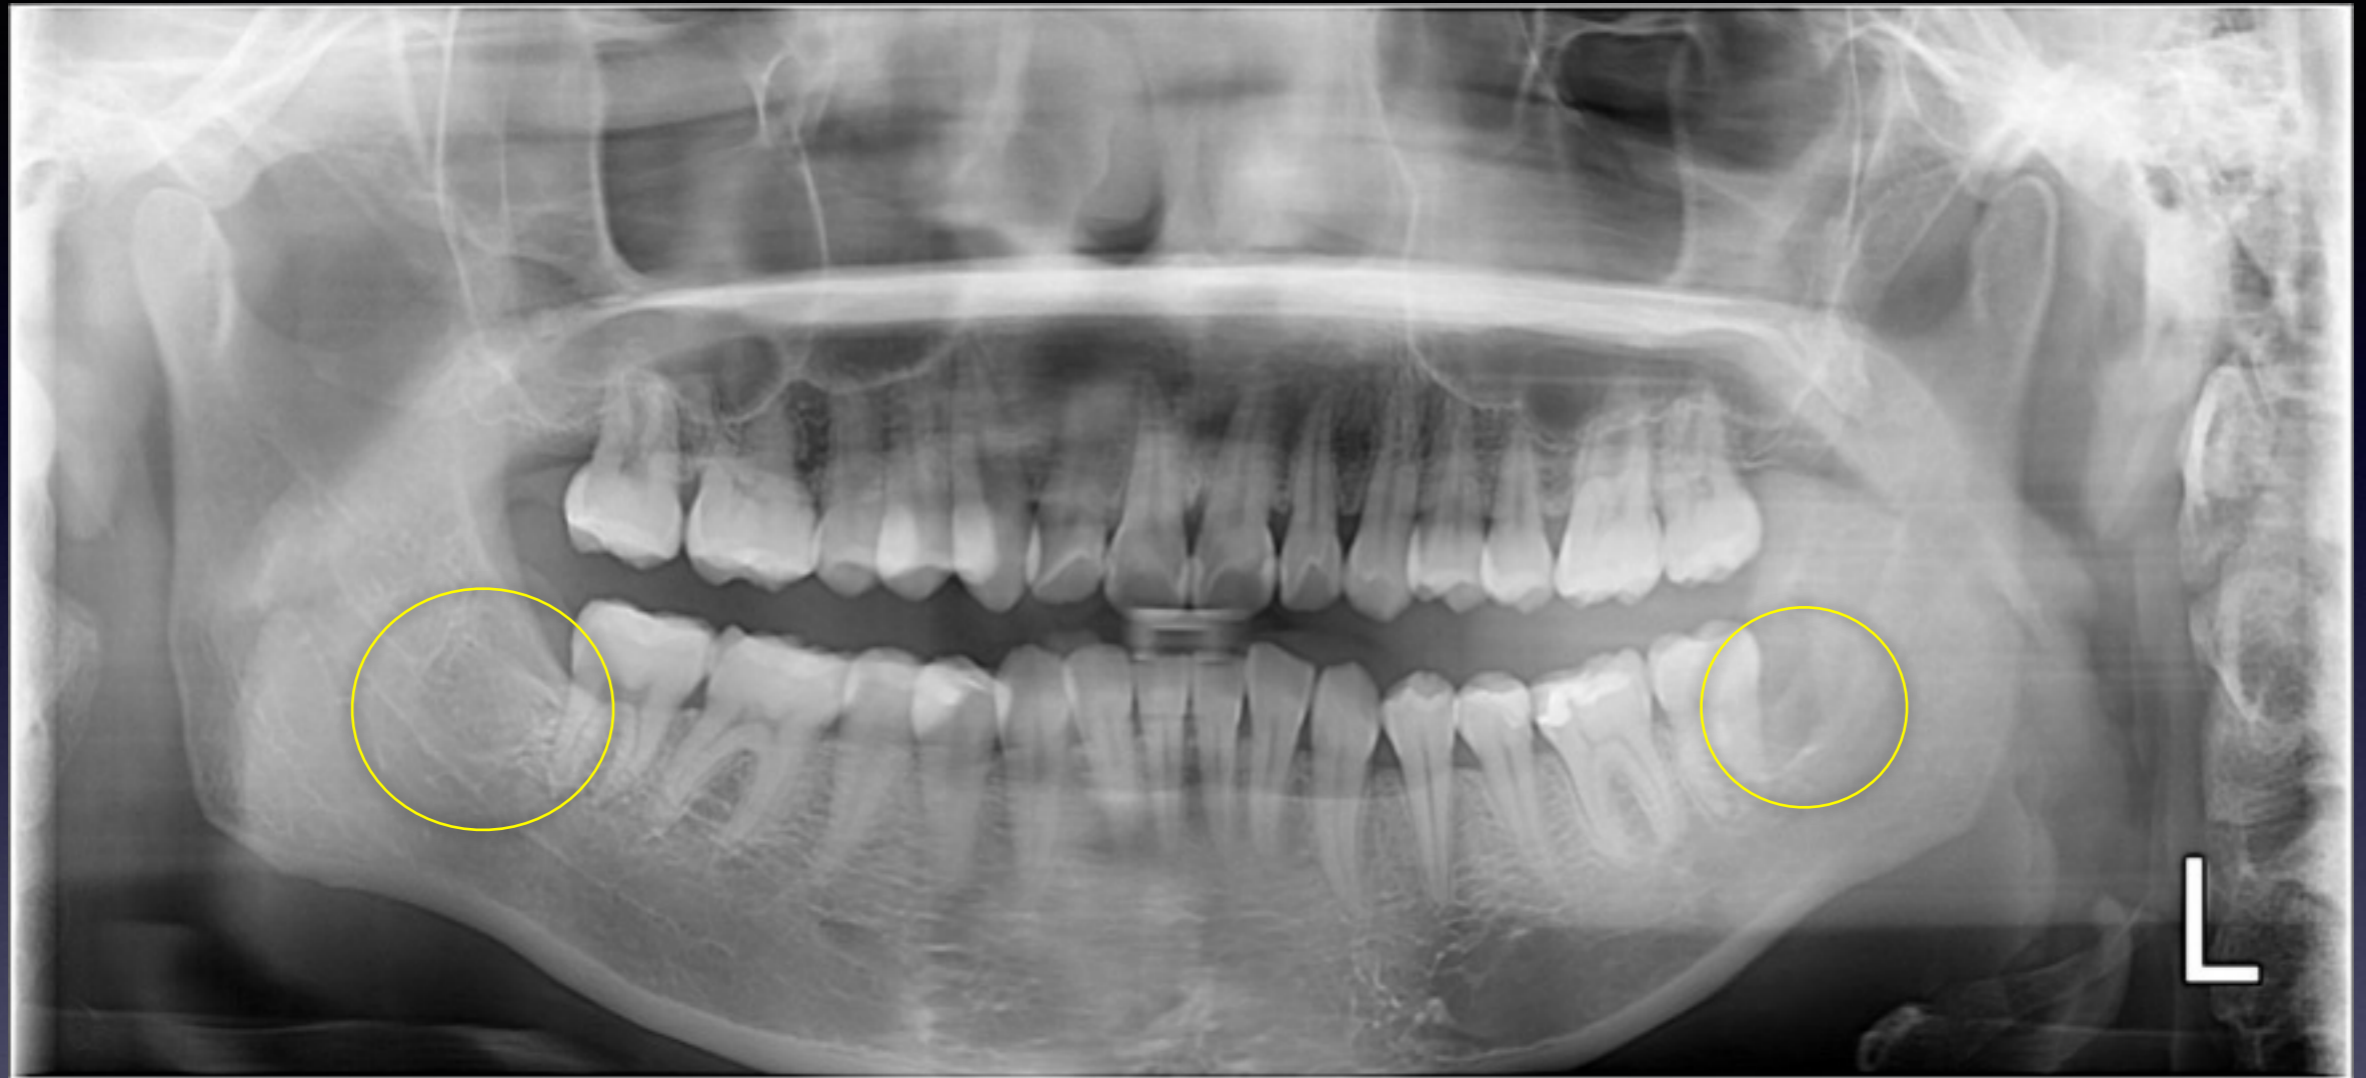
## 抜歯後のパノラマ写真

右下は抜歯後半年経過。抜いた部分に骨が出来てきています。  
左下は抜歯後間もなく、順調に治癒をしてきています。
